Comune di
SONDRIO

FRANA DI CROLLO IN LOCALITA' GOMBARO

NOTA TECNICA

ELABORATO: Nota tecnica pronto intervento di messa in sicurezza

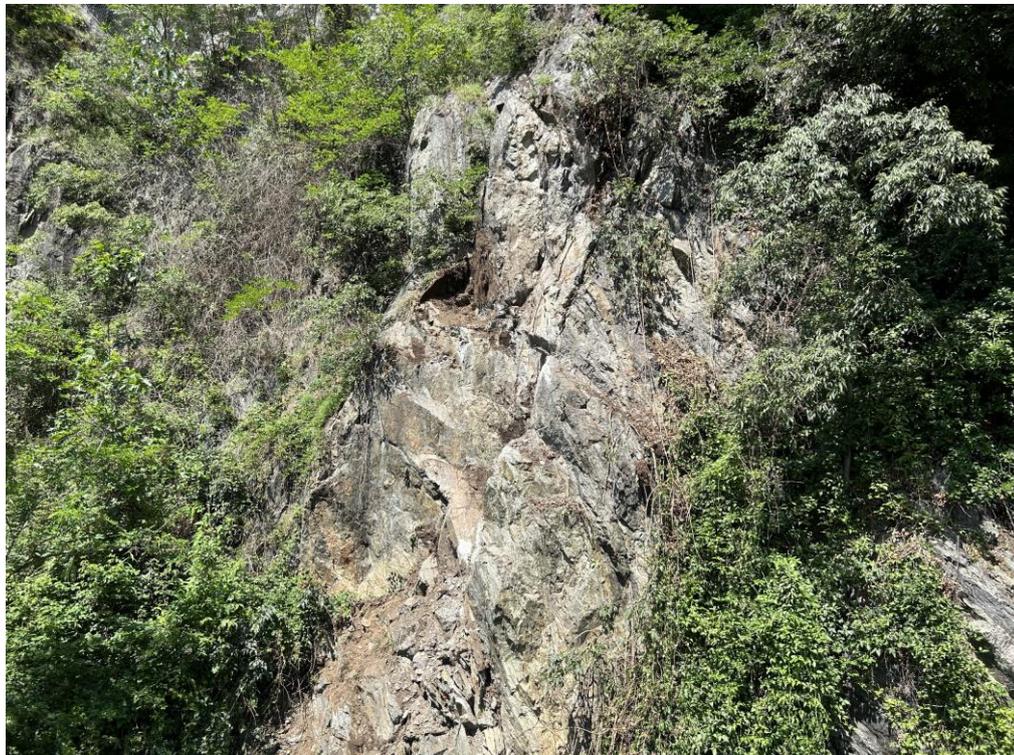
Intorno alle ore 10, una frana di crollo si è verificata sulla parete rocciosa ubicata a monte della spalla destra del predetto ponte, coinvolgendo un volume stimabile in 15 m³ circa: il materiale mobilizzato, che si è accumulato alla base del versante, risulta costituito in larga prevalenza da blocchi di roccia metamorfica di pezzatura grossolana – anche superiore al m³ – frammisto ai modesti depositi di copertura.

Il crollo, probabilmente innescato dalla sovrappressione idraulica conseguente alle ingenti piogge del giorno precedente, corrisponde ad una cinematica di scivolamento a cuneo su piani di discontinuità molto inclinati, caratterizzati da riempimenti terrosi ed abbondante presenza di apparati radicali di *Celtis Australis* ("Bagolaro").

Foto 1.1: vista frontale dell'area in frana

Sulla base delle prime evidenze acquisite con il rilievo in parete, si ritiene necessario un intervento di rafforzamento corticale, preceduto dalla pulizia e disaggio del tratto di versante in oggetto; stante la diffusa presenza di vegetazione arborea ed arbustiva, al fine di quantificare nel dettaglio l'intervento di consolidamento sarà necessario un rilievo della parete successivamente alle predette operazioni di pulizia.

Al fine di mettere in sicurezza il tratto di strada comunale sottostante il settore di versante in oggetto, si ritiene opportuno un intervento di difesa attiva consistente nel placcaggio dell'area di frana e di una porzione a monte, caratterizzata dalla presenza di un ammasso roccioso metamorfico con pessime caratteristiche fisico-meccaniche.

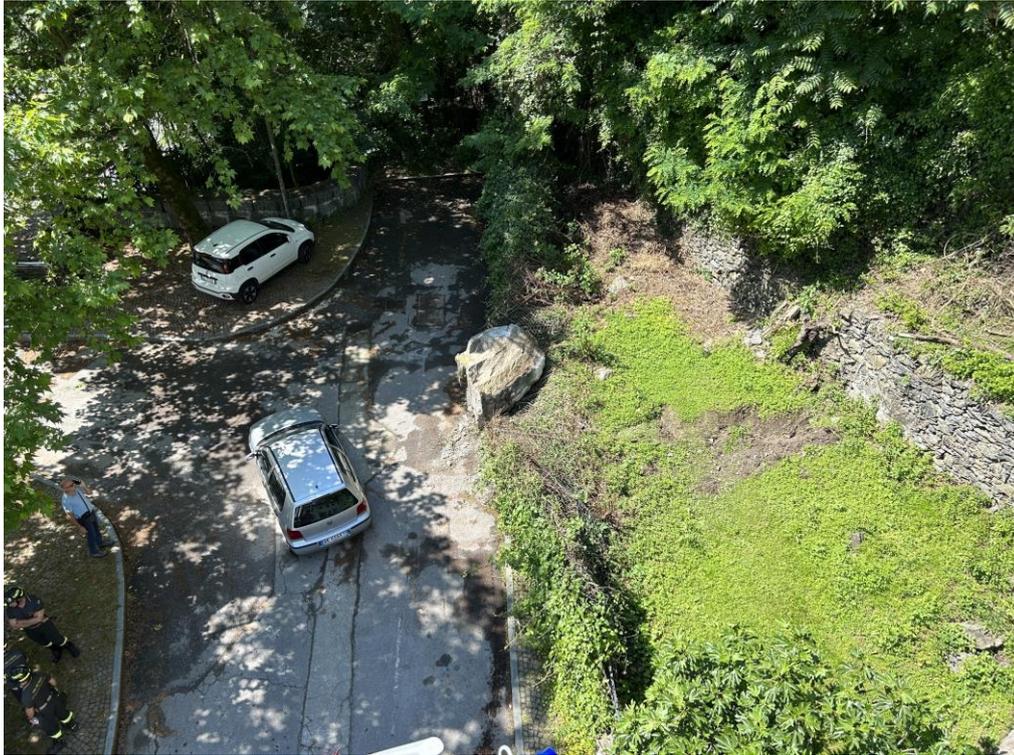
L'accumulo di frana occupa un terreno privato terrazzato, delimitato inferiormente da una barriera paramassi provvisoria; un singolo masso (circa 1.5 m³) ha travolto tale barriera e si è appoggiato ad una vettura parcheggiata.

Foto 1.2: vista dall'alto del blocco che ha impattato un'auto parcheggiata

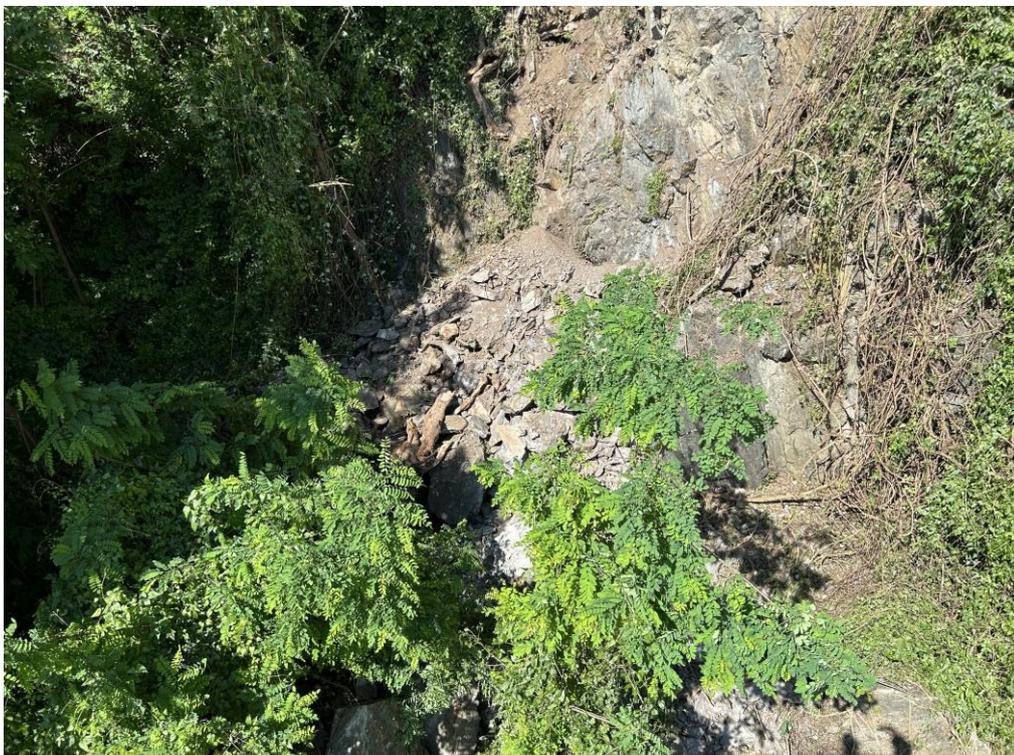
Foto 1.3: accumulo di frana

Si prevede inoltre lo svuotamento di un tratto di rete in aderenza presente sulla limitrofa area in frana, nonché la rimozione dell'accumulo di frana dalla base della parete, al fine di ripristinare l'effetto di protezione assicurato dai terrazzamenti.

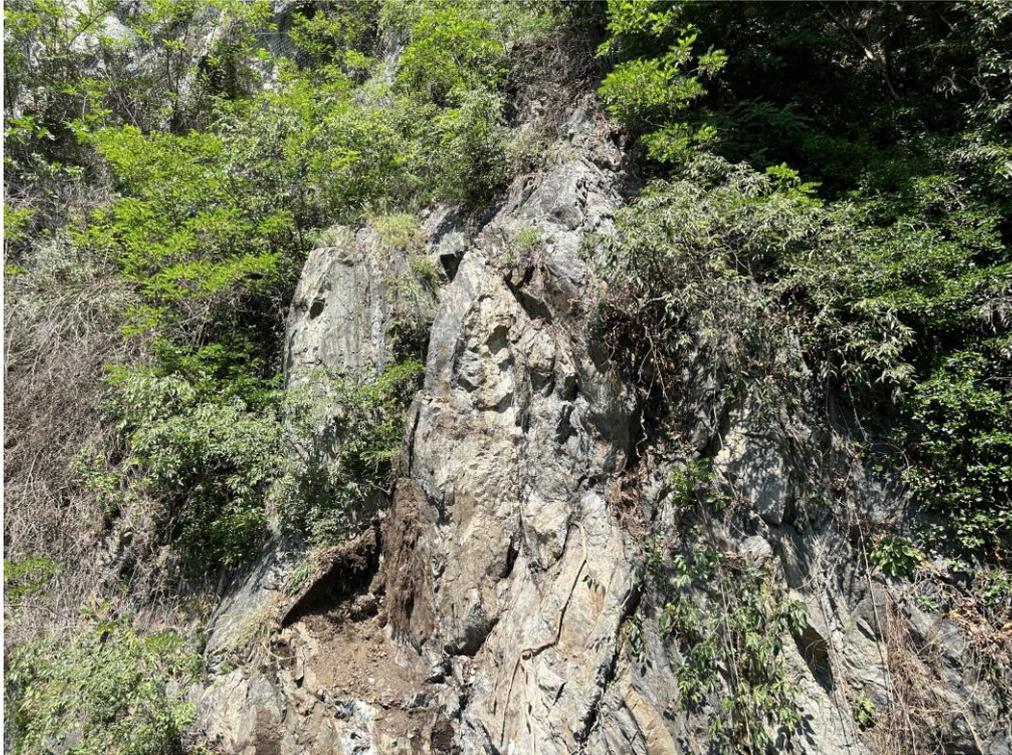
La nicchia è ubicata 25 m circa di quota al di sopra della strada, in prossimità di un'area già interessata (febbraio 2011) da un più ampio fenomeno franoso; tale settore era stato messo in sicurezza tramite placcaggio con rete metallica in aderenza, chiodature e legature.

Data la presenza di materiale roccioso instabile in corrispondenza della nicchia di distacco e sulla porzione di versante immediatamente sovrastante, si è raccomandata la perimetrazione di un'area di sicurezza con accesso interdetto.

Foto 1.4: dettaglio nicchia di crollo

Tale intervento dovrà essere preceduto dalla rimozione delle frazioni rocciose manifestamente instabili e della vegetazione arboreo-arbustiva presente, con particolare riferimento agli esemplari di Bagolaro presenti.

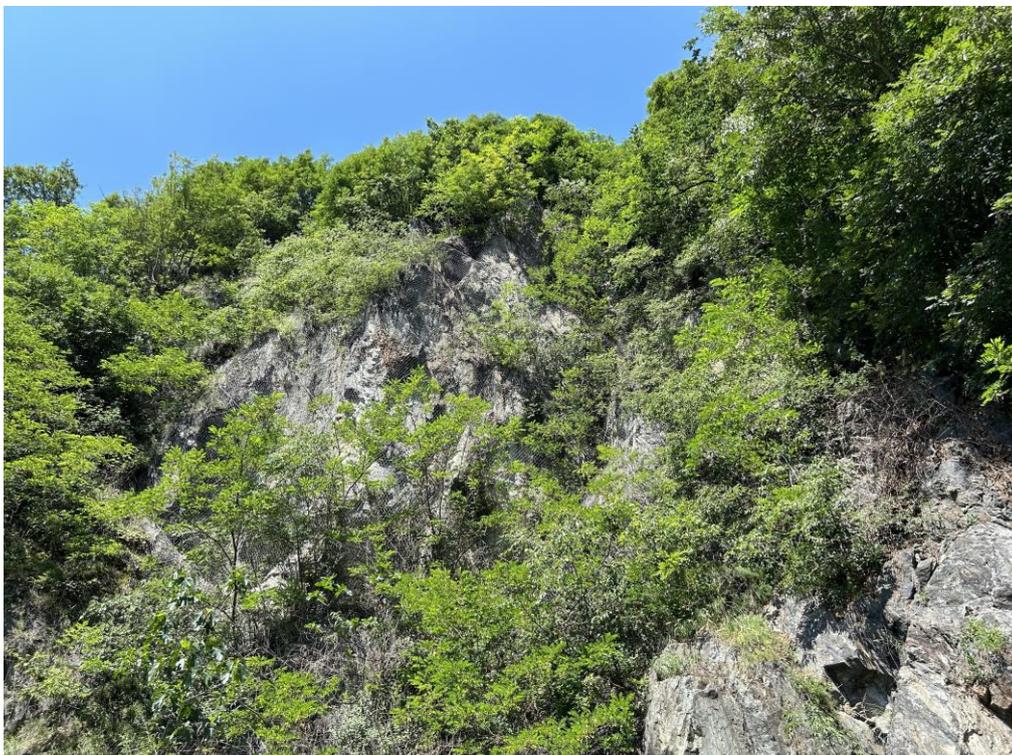
Foto 1.5: limitrofa area di frana consolidata con rete metallica

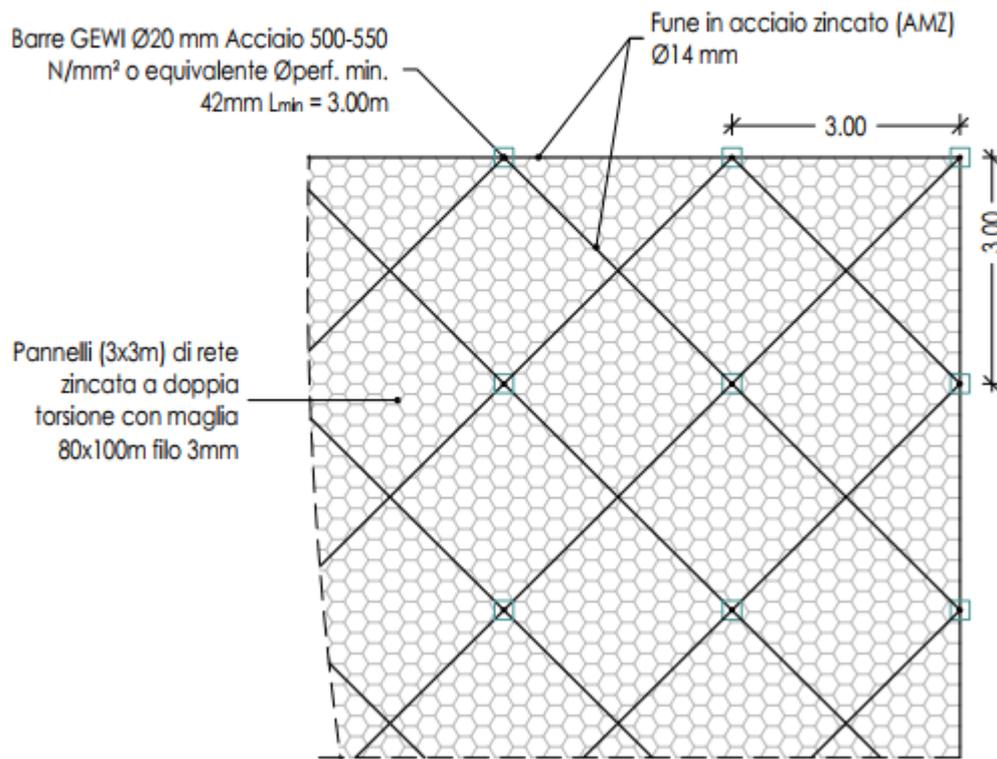
SCHEMA TIPO PLACCAGGIO CON RETE ARMATA A MAGLIA ESAGONALE - scala 1:100

Figura 2: Schema tipo placcaggio in rete armata

La soluzione proposta prevede la realizzazione di ancoraggi in barre tipo GEWI di diametro 20 mm (acciaio tipo 500/550) o equivalenti, disposti secondo una maglia di perforazione indicativa di dimensioni 3,0 x 3,0 m, la stesa dei pannelli di rete in acciaio zincato a doppia torsione ben in aderenza alla superficie rocciosa e la creazione di un'orditura di contenimento (romboidale, indicativamente 3,0 x 3,0 m) in funi d'acciaio zincato di diametro 14 mm.

- Barre GEWI (a filettatura continua) o equivalente:
 - diametro $\varnothing = 20$ mm;
 - qualità dell'acciaio 500/550;
 - lunghezza minima pari a 3,00 m;
 - profondità foro $\geq 3,00$ m;
 - carico di rottura (valore caratteristico) $F_{tk} = 173$ kN;
 - carico di snervamento (valore caratteristico) $F_{yk} = 157$ kN;
 - diametro minimo perforazione $d_f = 42$ mm.
- Funi (6x36WS):
 - diametro $\varnothing = 14,0$ mm;
 - tensione caratteristica a rottura $f_{ptk} = 1770$ N/mm² (UNI ISO 2408);
 - carico a rottura 124 kN;
 - di tipo a trefoli a filo elementare zincato (ISO 2232).
- Rete di contenimento:
 - rete zincata a maglia 80x100 in filo di acciaio 3,00 mm a doppia torsione e forte zincatura, stesa in rotoli della larghezza di 3,00 m ben in aderenza alla parete;

- i rotoli saranno collegati verticalmente fra loro a mezzo di maglie di giunzione o legatura con filo di ferro zincato $\varnothing = 2,2$ mm ogni 50-60 cm.
